全測連中国地区協議会
「第9回土木設計関係技術発表会」

令和3年度日野川水系 総合土砂観測機器保守点検他業務

郷土に誇りと発展を
ダイニチ技研株式会社
技術部 諸遊 博之

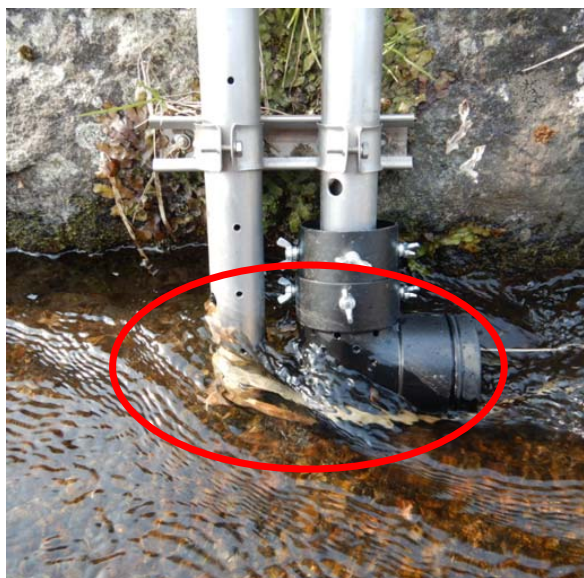
清掃前

流下物の付着有り

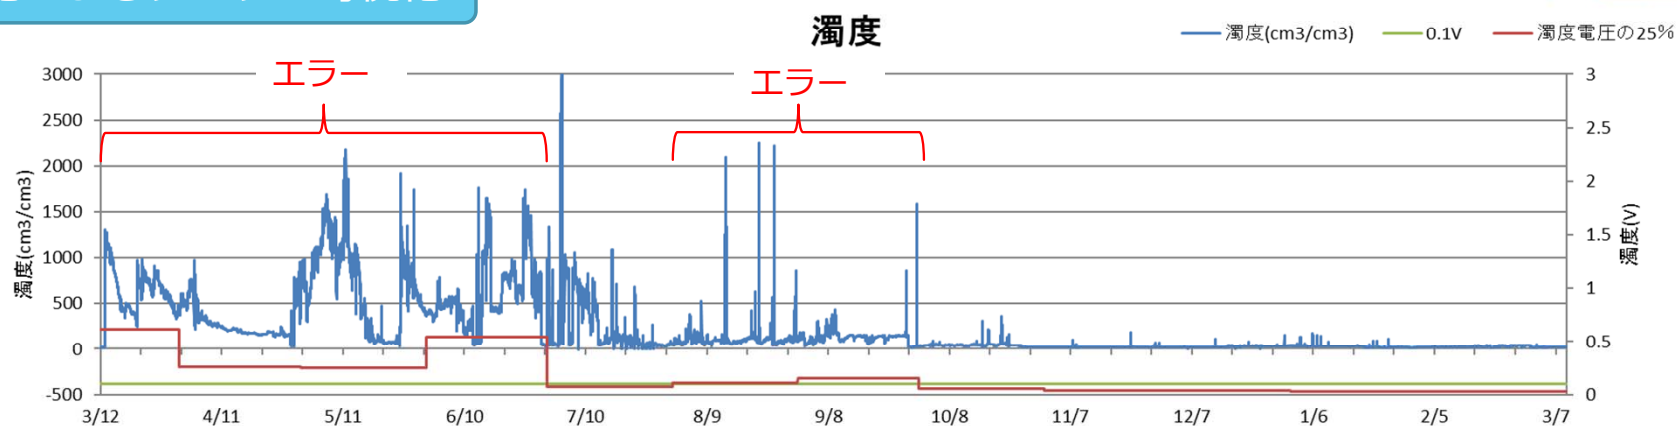
グラフ化によるデータの可視化

濁度計電圧の25%値 が0.1V を超えると
異常値判定プログラム上の異常値【2: 埋没・障害物故障など】
と判定される。

6/30カバー上部への網の設置
(カバー上部からのゴミへの対策)

10/26濁度計設置高の引き上げ
(カバー下部、河床との隙間からのゴミへの対策)

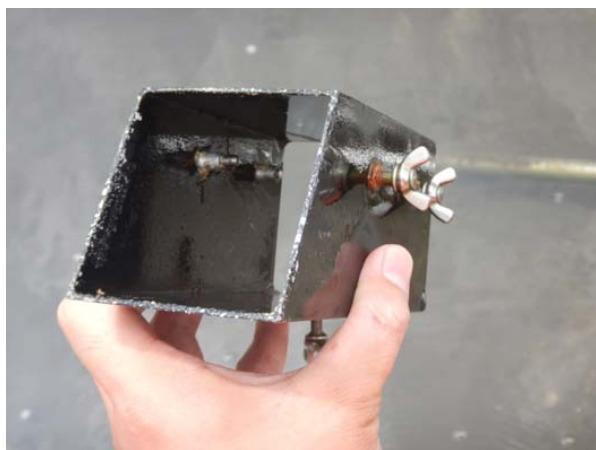
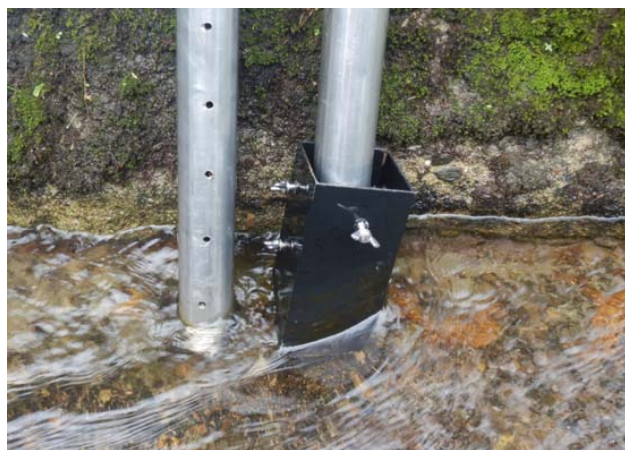
濁度計は直射日光に対し脆弱であるため、太陽光等の影響を軽減することを目的とした、アルミ製四角保護カバーが設置されていた。

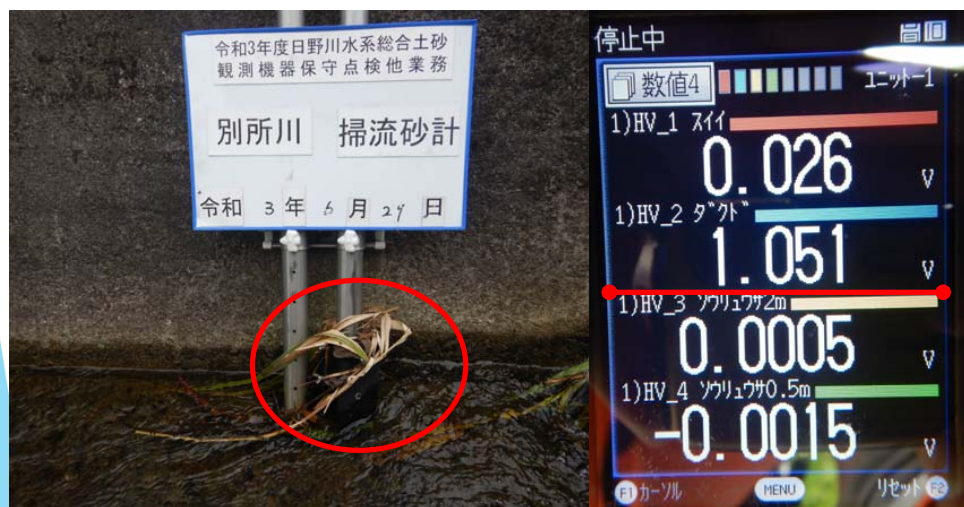
ゴミの流入および付着により異常値判定の基準値(0.10V)を大幅に超える数値が確認された。

原因：既設カバー上部からのゴミの流入

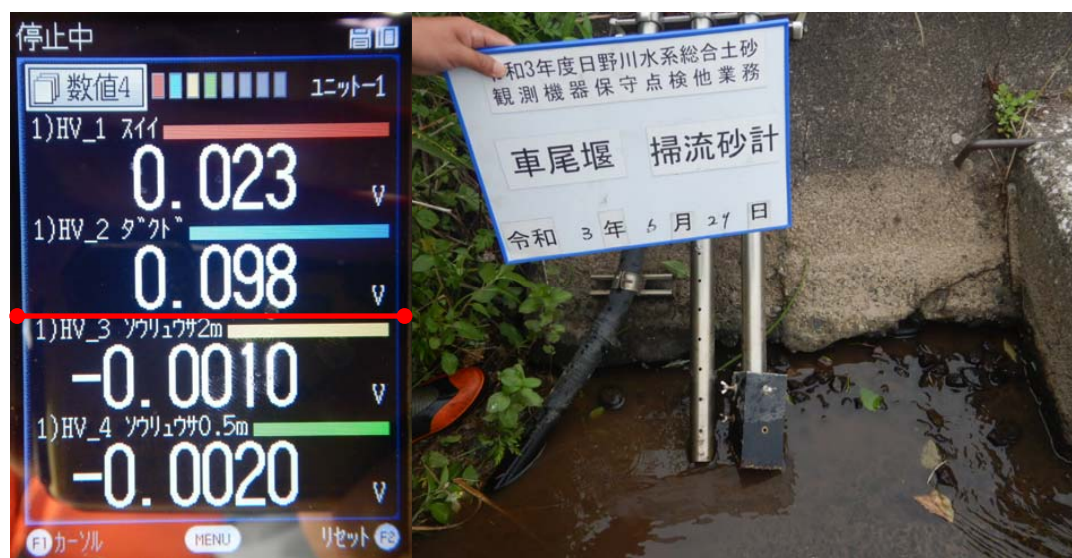
ゴミ等の付着が無い場合においても、四角形状の保護カバーの取り付け角度によっては異常値判定の基準値(0.10V)に近い数値を示すことが確認され、毎点検時にデータロガー表示を確認しながらの微妙な取り付け角度の調整が必要であった。

以上の問題点を改善すべく、保護カバーの改良を行った。

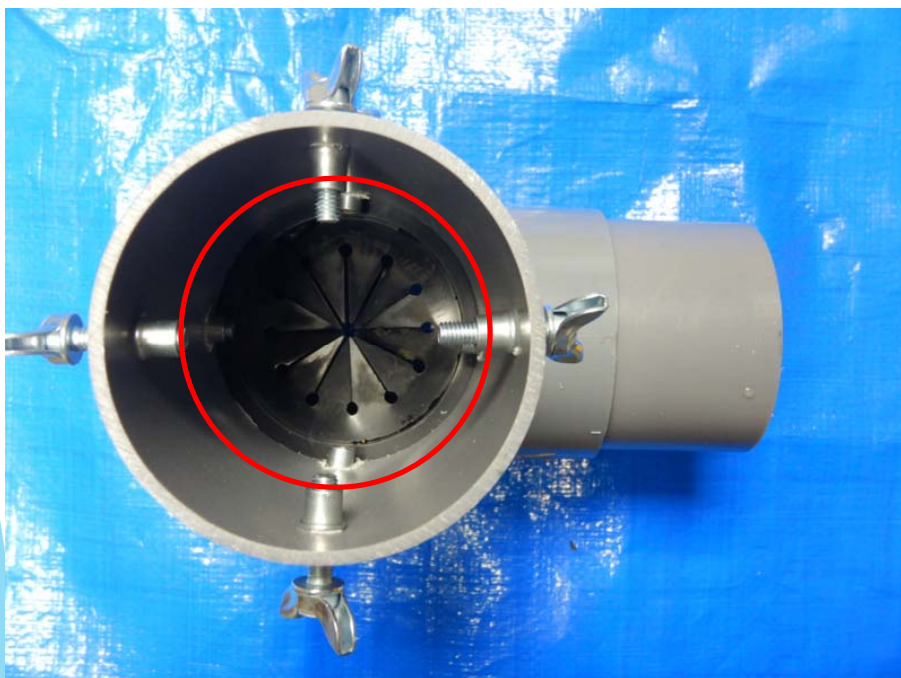
問題点：カバー上部からのゴミの流入
対 策：市販の排水キャップを装着

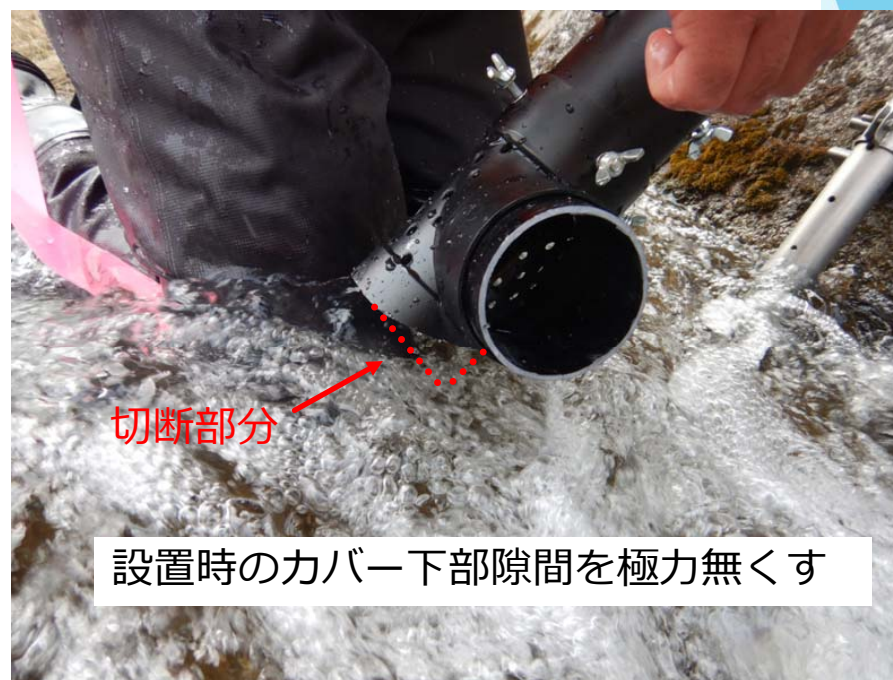
問題点：カバー下部隙間からゴミの付着
対 策：河床コンクリート天端に合わせ
設置面をカット

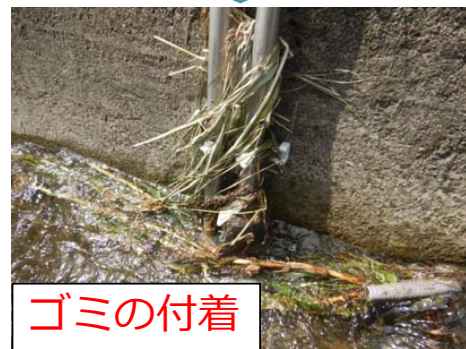
出水後

ゴミの付着

出水による観測機器の流出・破損・変状等の有無について現地確認を行い、付着したゴミ等の除去・土砂の撤去及び観測機器に破損等が生じていた場合は迅速に状況を報告した。

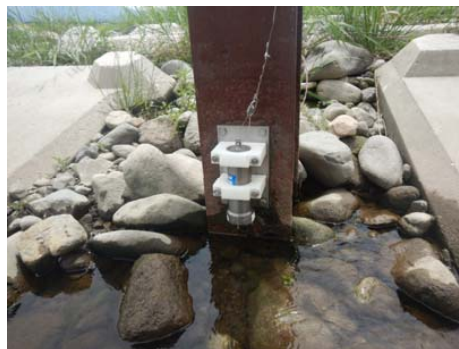
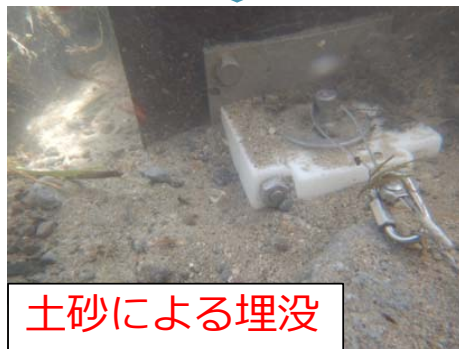
濁度計

土砂による埋没

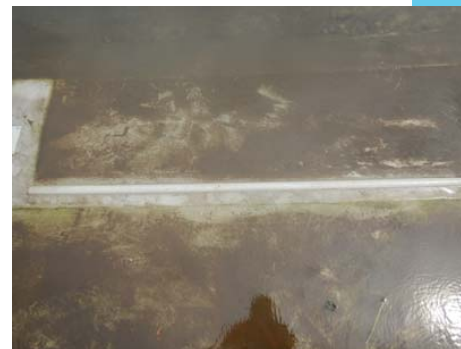
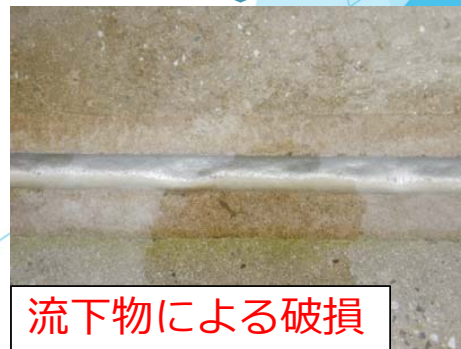
掃流砂計測定管

流下物による破損
